## Suivis post-tempête

### Retour d'expérience sur les pratiques en Pays de la Loire

Nantes Université, LETG, Observatoire régional des risques côtiers - OR2C  
15 décembre 2023

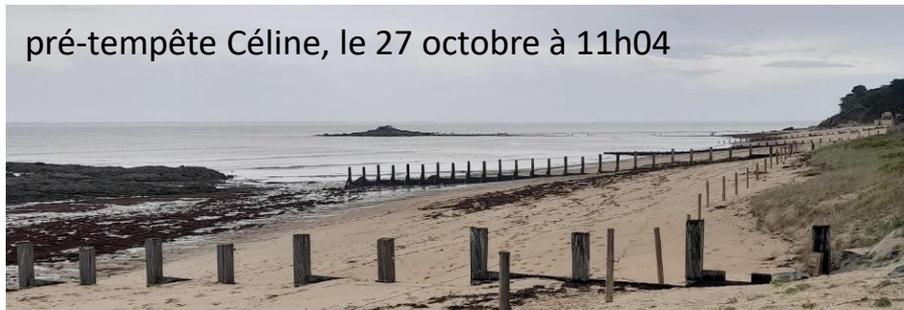
pré-tempête Céline, le 27 octobre à 11h04

Station de la Clère (CCIN)  
recul de 1 à 2 m

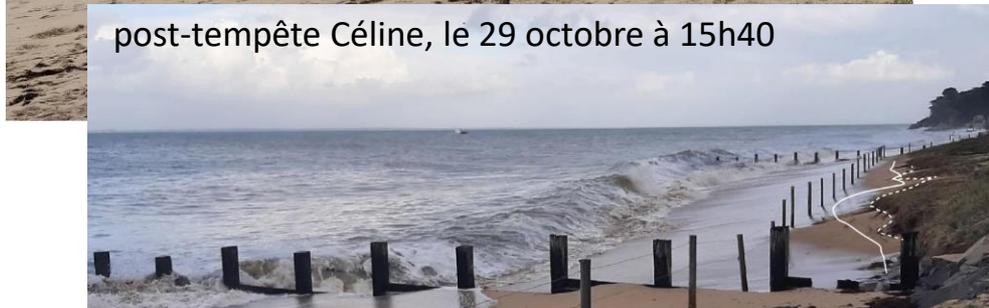
post-tempête Céline, le 29 octobre à 15h40

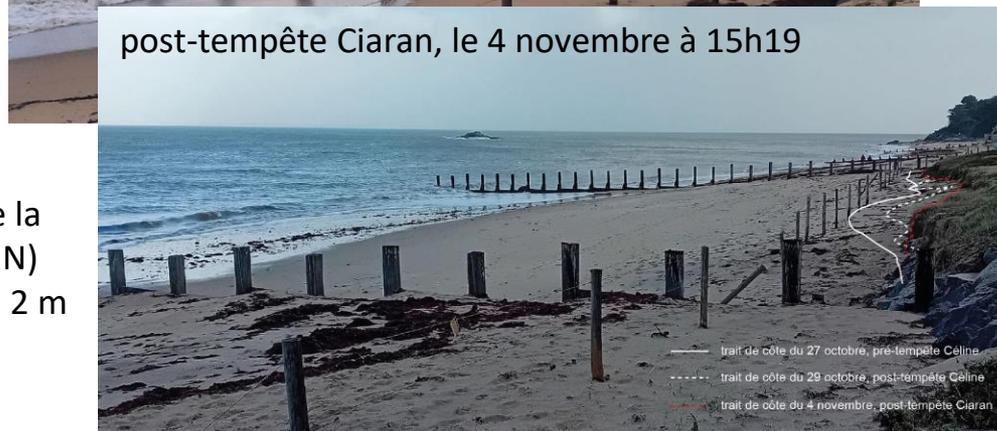
post-tempête Ciaran, le 4 novembre à 15h19

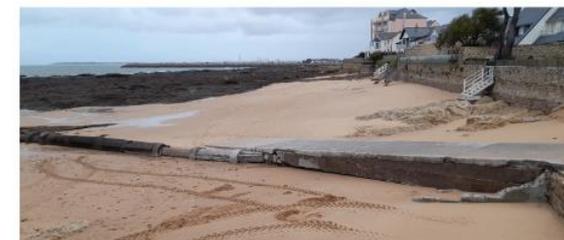
Situation pré-tempête Céline, le 27 octobre à 11h18. Le corps sédimentaire est encore dans sa situation estivale habituelle. La plage est relativement maigre et a été remaniée plusieurs fois au cours de l'été (traces d'engins au 1<sup>er</sup> plan).

Equipé du système Coastsnap depuis 18 mois (instrumentation en mai 2022), ce site connaît une instabilité sédimentaire remarquable, avec un déficit sédimentaire chronique et des mouvements sédimentaires permanents, parfois quotidiens, commandés par les variations des conditions hydrodynamiques locales. Déficitaire en sédiments, le prisme sédimentaire enregistre une alternance entre phases d'érosion et d'engraissement qui impose des remaniements fréquents notamment au niveau de l'exutoire et de la cale d'accès à la plage.

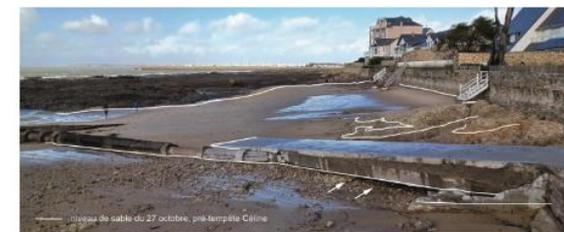
Situation post-tempête Céline, le 29 octobre à 10h15. Le passage de la tempête Céline a donné lieu à la séquence d'érosion la plus significative depuis la mise en place du dispositif Coastsnap sur le site en mai 2022. On constate un affouillement à la base de l'ouvrage au premier plan (flèches) et un abaissement général du niveau de la plage, visible contre le mur des propriétés et sur l'affleurement rocheux au second plan à droite, mais également en bas de plage.

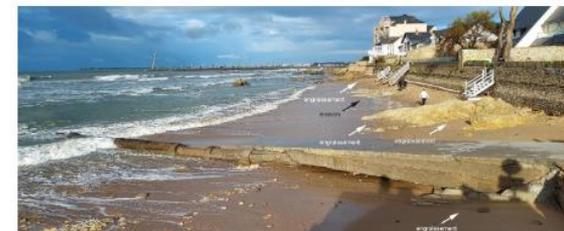
Situation post-tempête Ciaran, le 3 novembre à 09h47. Le système Coastsnap renseigne sur l'impact morphogénique limité de la tempête Ciaran sur le site, le départ du sédiment relevant principalement de la tempête précédente (Céline). Une roche a cependant été découverte au second plan (flèche noire). Certains secteurs de la plage ont enregistré un léger engraissement au passage de la tempête (flèches blanches) sans toutefois rééquilibrer le niveau général de la plage qui reste en deçà du niveau pré-tempête Céline (trait continu blanc entre les deux escaliers). Coastsnap confirme ici la complexité des mouvements sédimentaires sur le site, en fonction des conditions hydrodynamiques (direction des houles et niveaux de marée).

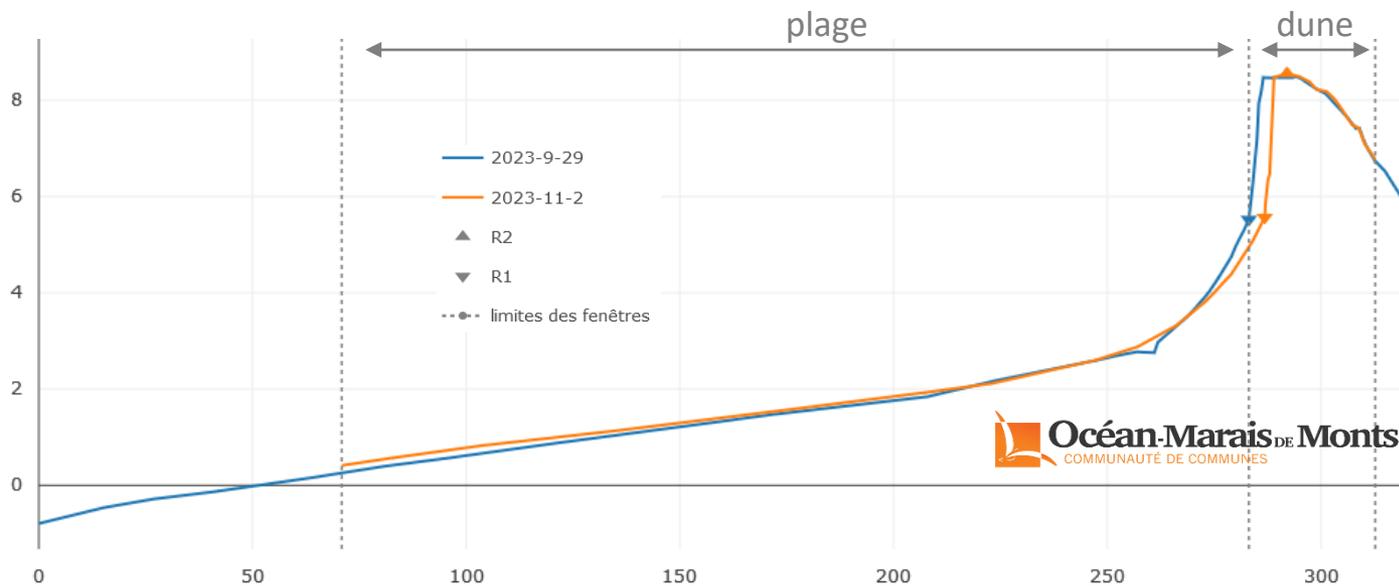
## Profil n°10 Pays de Monts (09 septembre et 02 novembre 2023, Jean Magne)

Évolution du bilan sédimentaire du profil

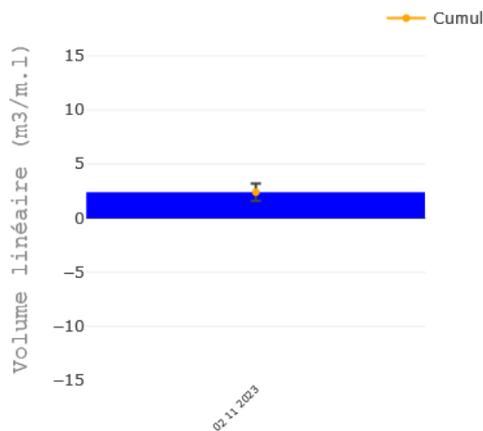
Évolution du bilan sédimentaire du bas de profil

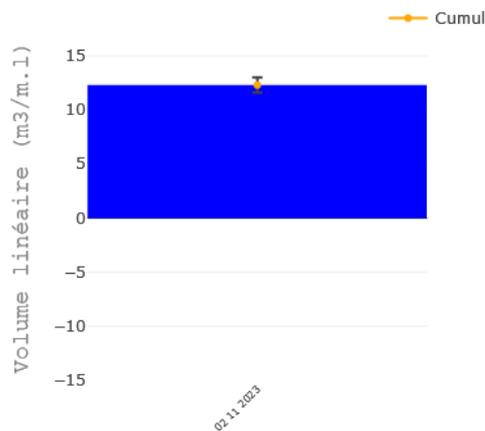
Évolution du bilan sédimentaire du haut de profil

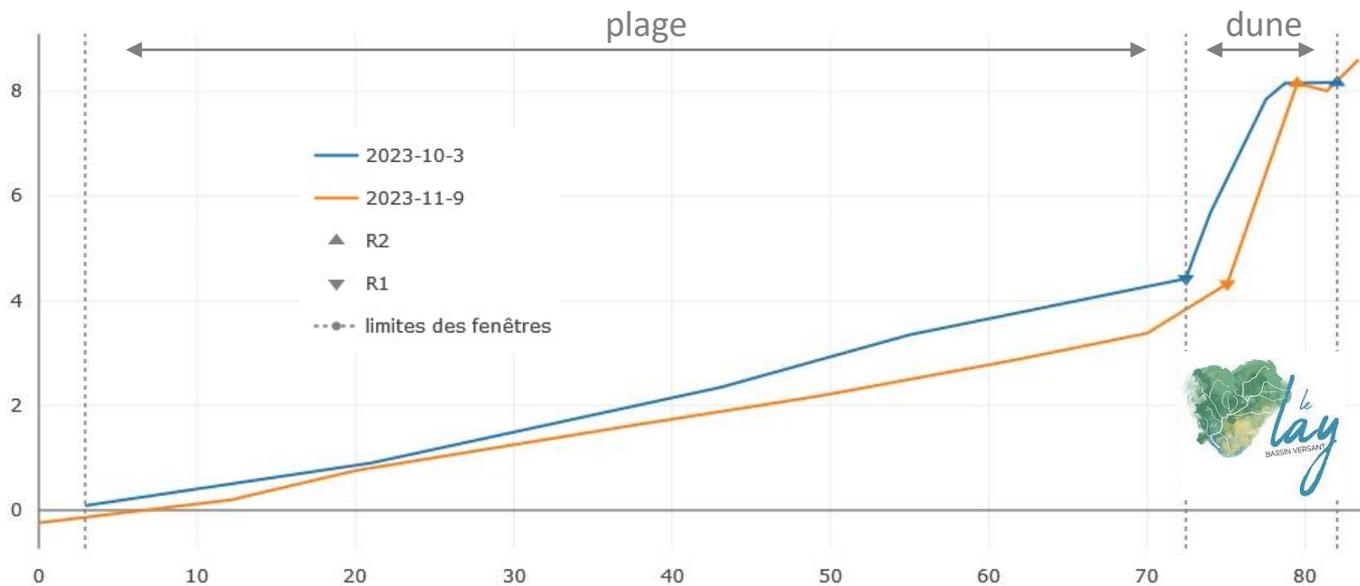
# Profil n°13 SMBL-Longeville sur Mer- Le Goulet (03 octobre et 09 novembre 2023, Julie Lowenbruck)

Évolution du bilan sédimentaire du profil

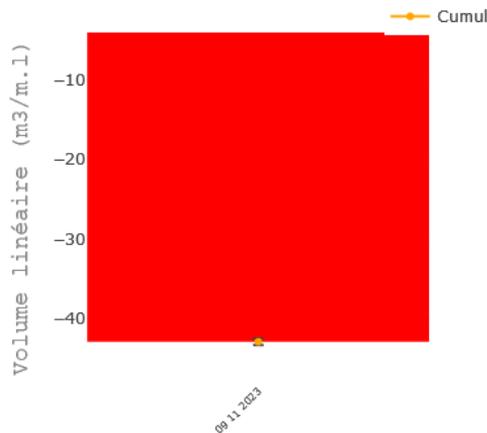
Évolution du bilan sédimentaire du bas de profil

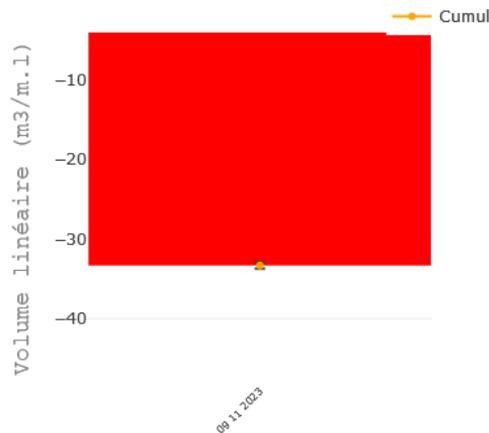
Évolution du bilan sédimentaire du haut de profil

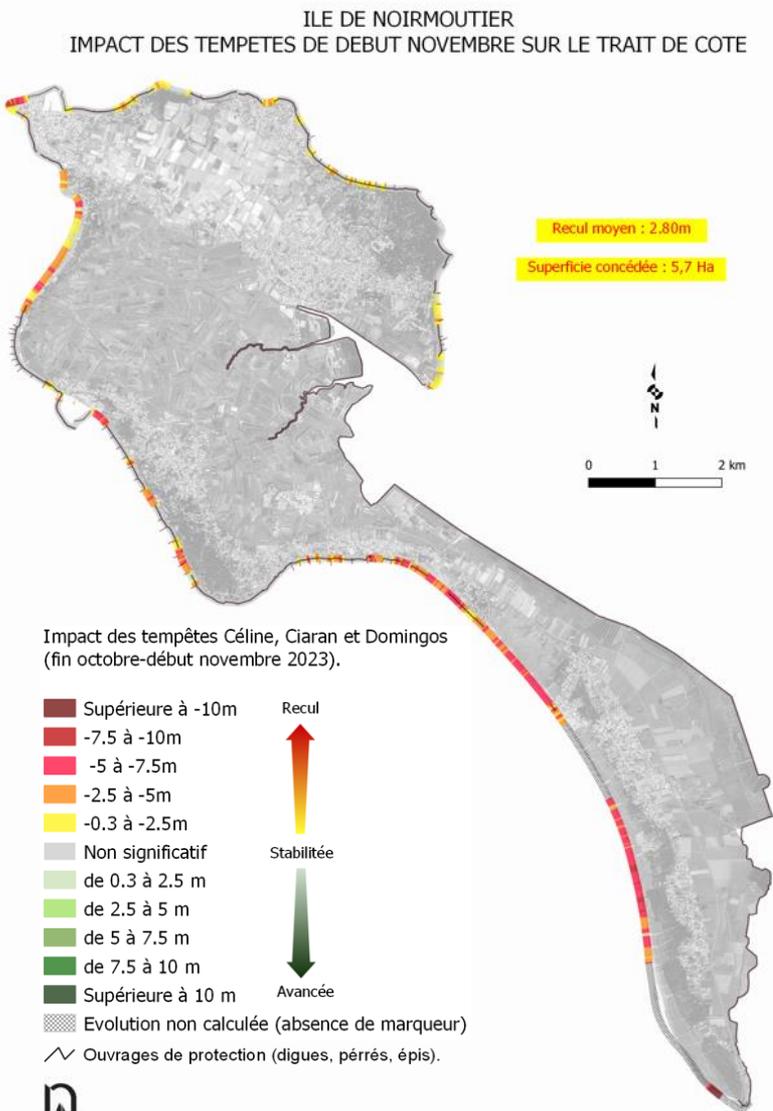
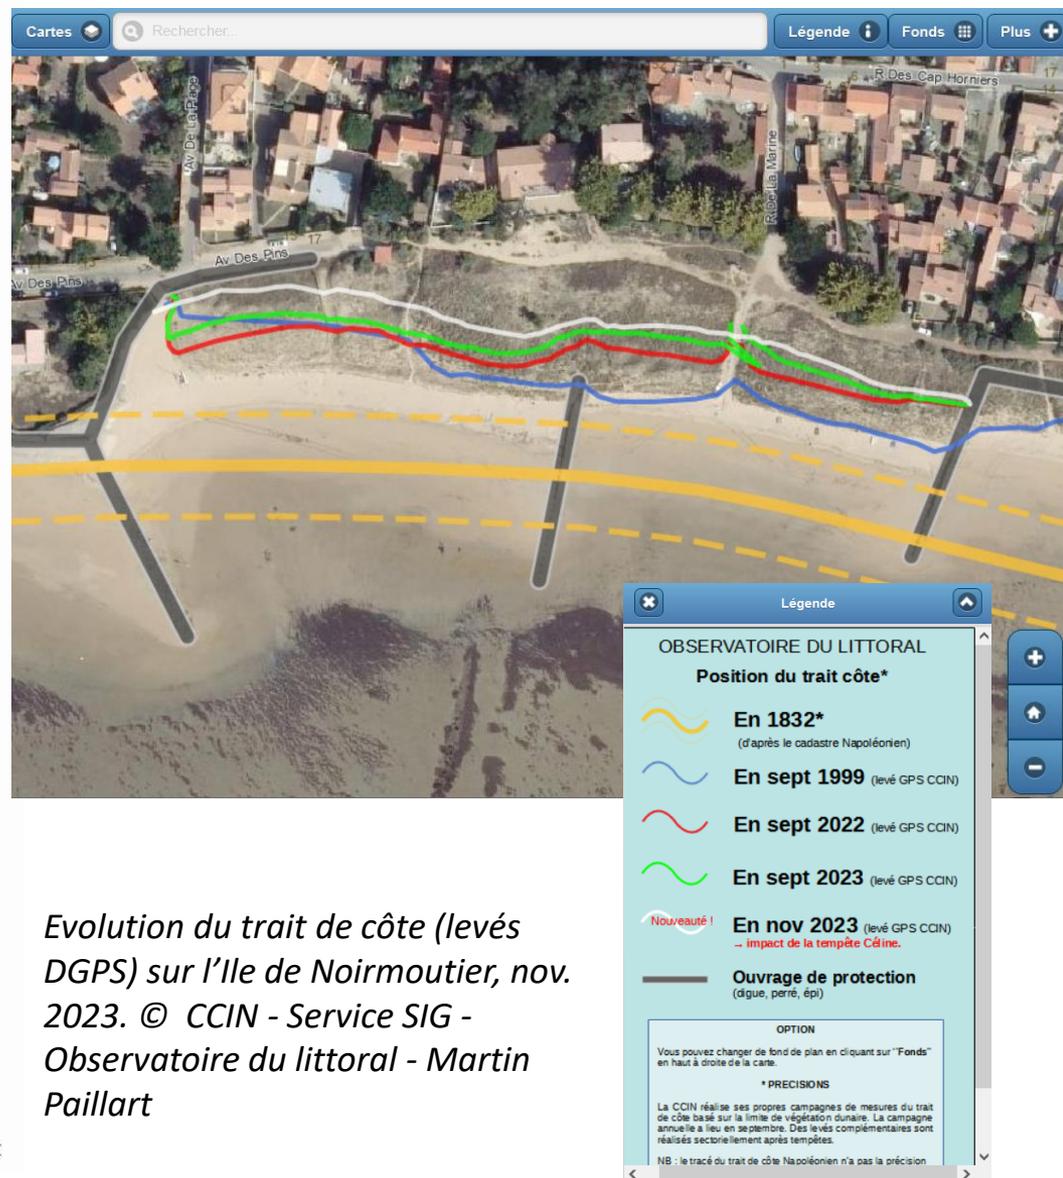
Evolution du trait de côte (levés DGPS) sur l'île de Noirmoutier, nov. 2023. © CCIN - Service SIG - Observatoire du littoral - Martin Paillart

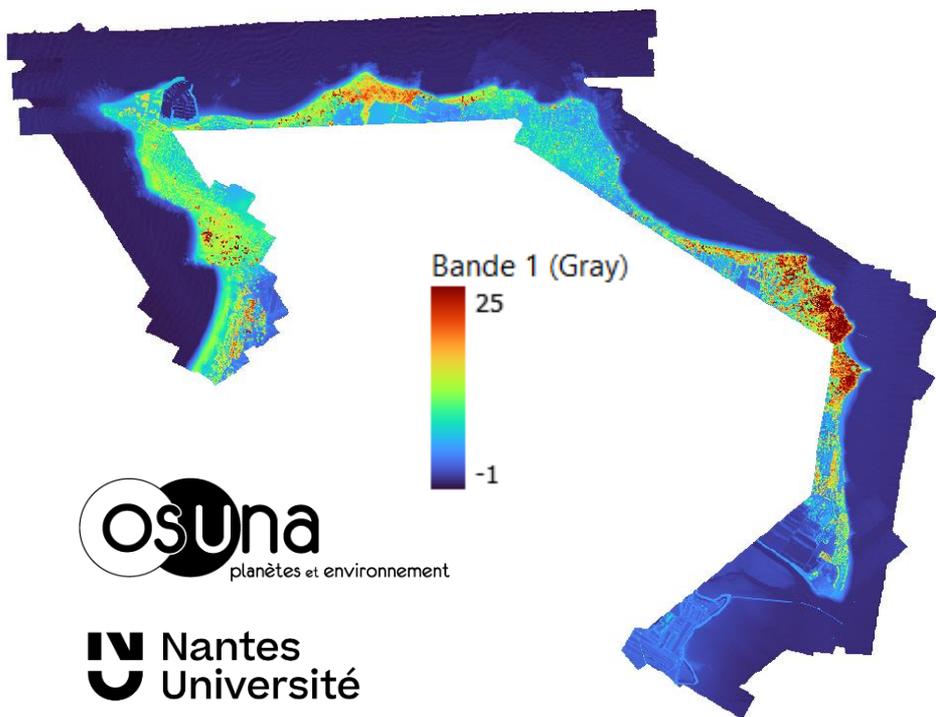
MNS\_Noirmoutier\_20231004\_C2  
Patrick Launeau, Manuel Giraud

**Pré-tempête (début octobre 2023) :**  
acquisition régionale MNS-MNT-MNB  
avec un LiDAR topobathymétrique aéroporté

**Post-tempête (novembre 2023) :**  
Acquisitions locales MNS-MNT par  
photogrammétrie ou LiDAR  
(drone aérien, Sentinelles)

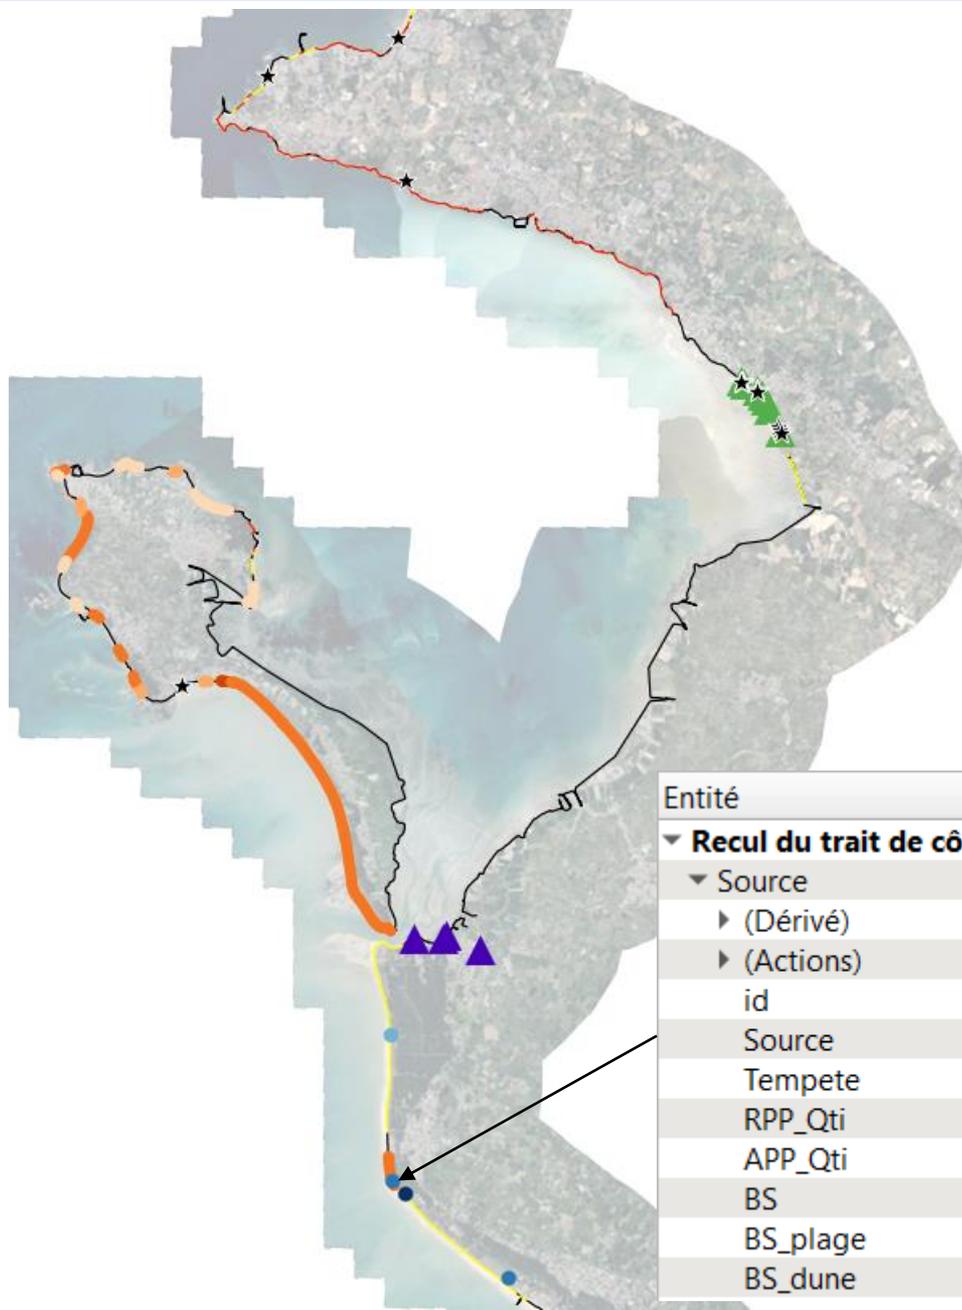
## Synthèse cartographique (12/12/23)

- ★ **choc\_mecanique**
- ☼ **submersion\_marine**
  - ▲ débordement
  - ▲ franchissement
  - ▲ rupture
- ☼ **Recul du trait de côte (profil)**
  - -1 - 0
  - -2 - -1
  - -4 - -2
  - -6 - -4
  - -10 - -6
- ☼ **Recul trait de côte (linéaire)**
  - NR
  - 0-2 m
  - 2-4 m
  - 4-6 m
  - 6-8 m
- ☼ **Type de côte**
  - Côte artificialisée
  - Côte rocheuse
  - Côte sableuse
  - Estuaire et marais maritime

- réflexion à poursuivre : quels choix de représentation et quels indicateurs prioriser ? quel(s) niveau(x) d'agrégation de l'information ?
